Trabajo Fin de Grado

CORROSIÓN ACELERADA POR LOS ELEMENTOS DE PROPULSIÓN DE UN BUQUE

(ACCELERATED CORROSION BY THE
PROPULSION ELEMENTS OF A VESSEL)

Autor: Pablo Colvée Suárez
Director: Alberto Porras Díez

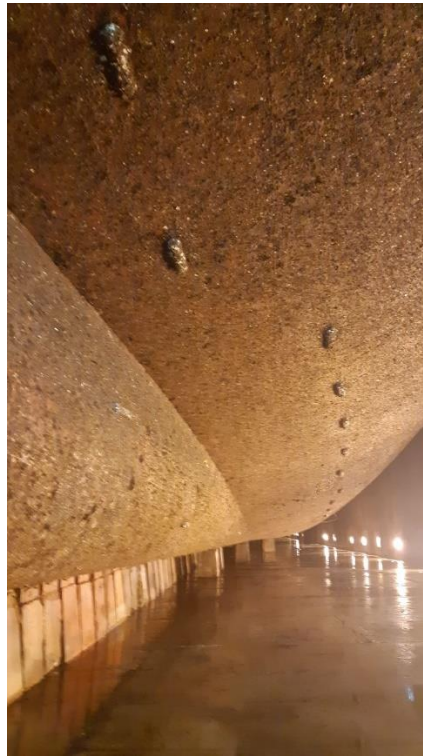
Figura 1. Obra viva de un buque afectado por corrosión uniforme.

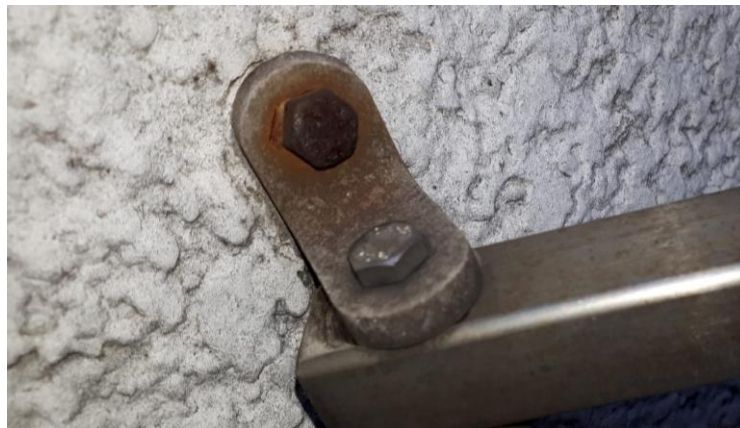
Figura 2. Tornillo afectado por corrosión galvánica.

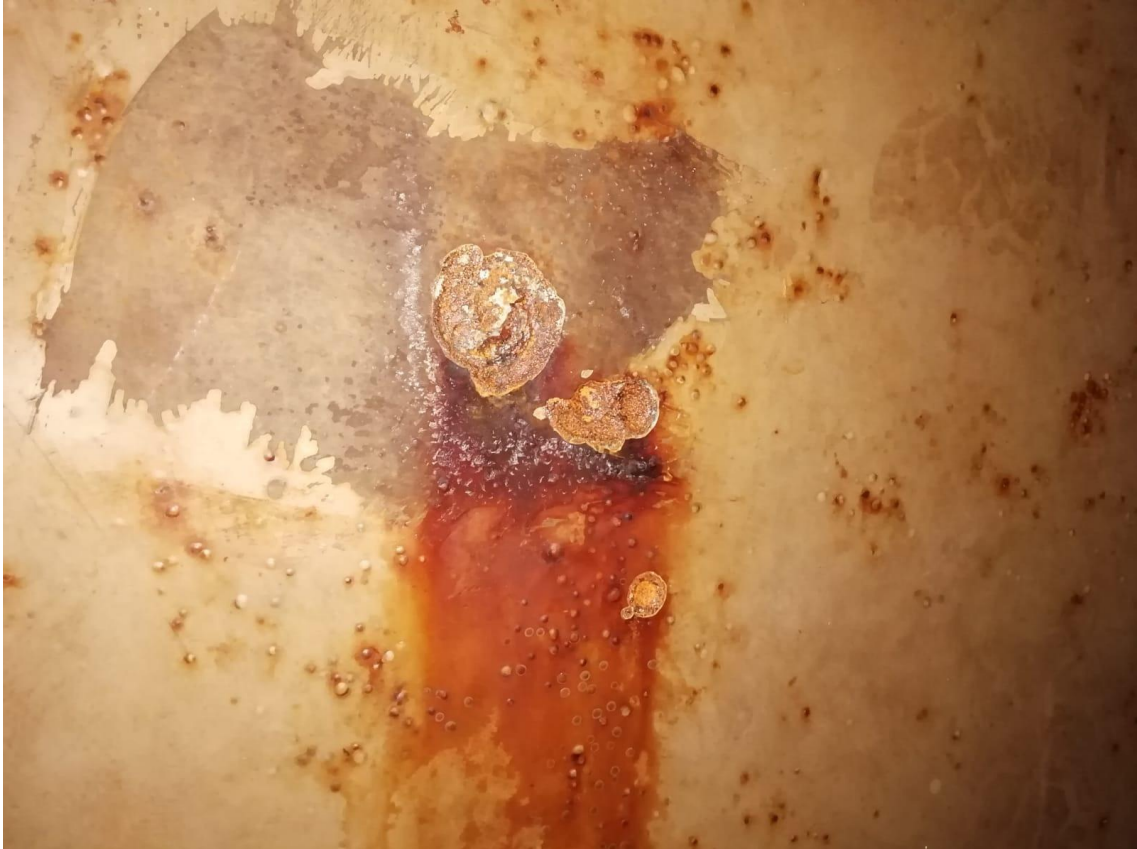
Figura 3. Tanque de lastre afectado por la corrosión por picadura.

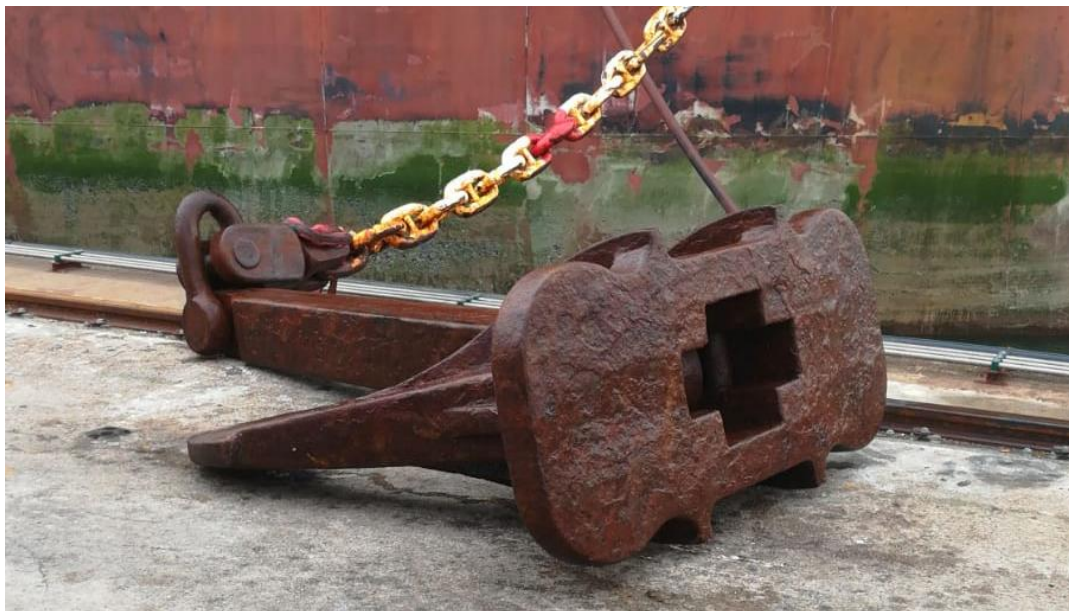
Figura 4. Estructura afectada por la corrosión.

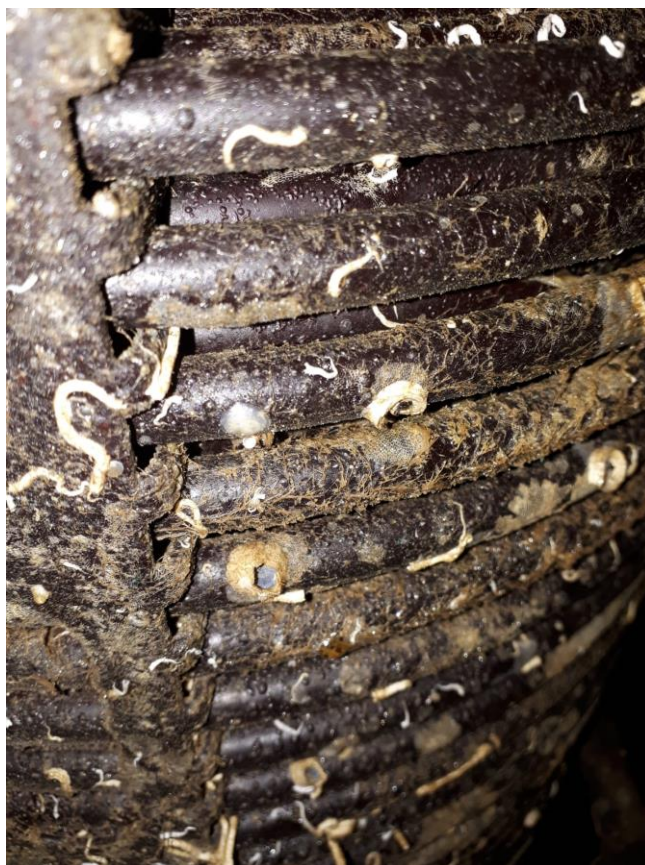
Figura 5. Superficie box cooler afectada por la corrosión.

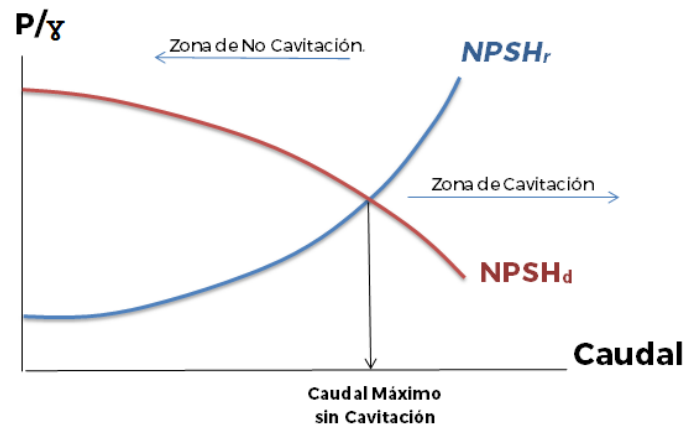
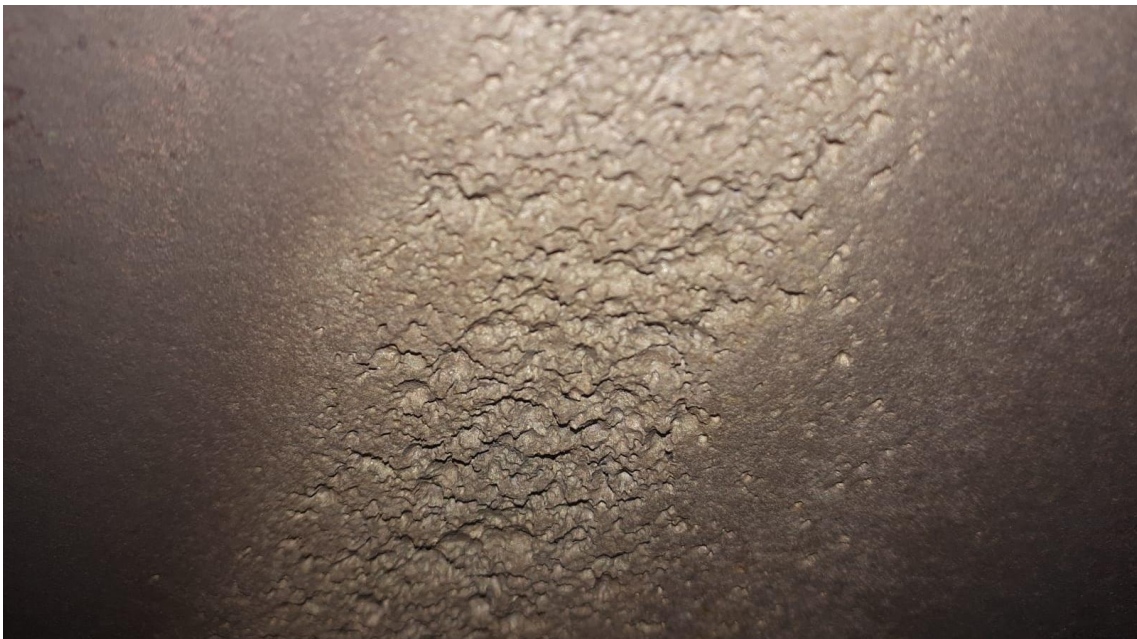
Figura 6. Superficie de una pala afectada por la cavitación.

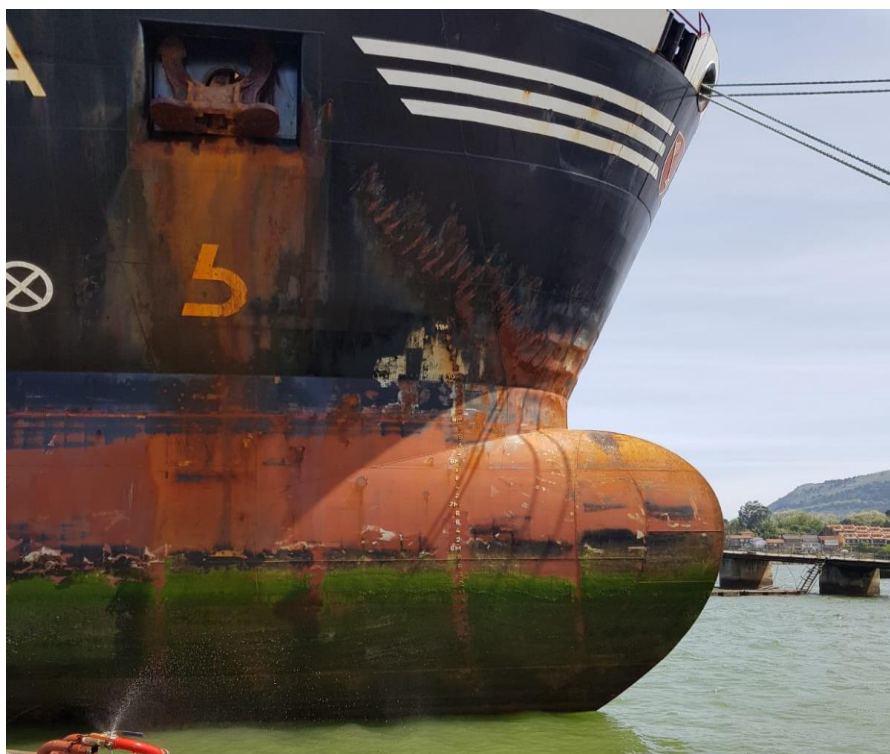
- 1) En los buques mercantes actuales no se realizan tareas de mantenimiento continuo sobre el recubrimiento, lo normal es que el buque entre cada 3-5 años a pintar patente y extienda la pintura de obra muerta a periodos de siete o diez años o más.

Figura 6. Estado superficial de la proa de un buque tras 5 años de su última varada.

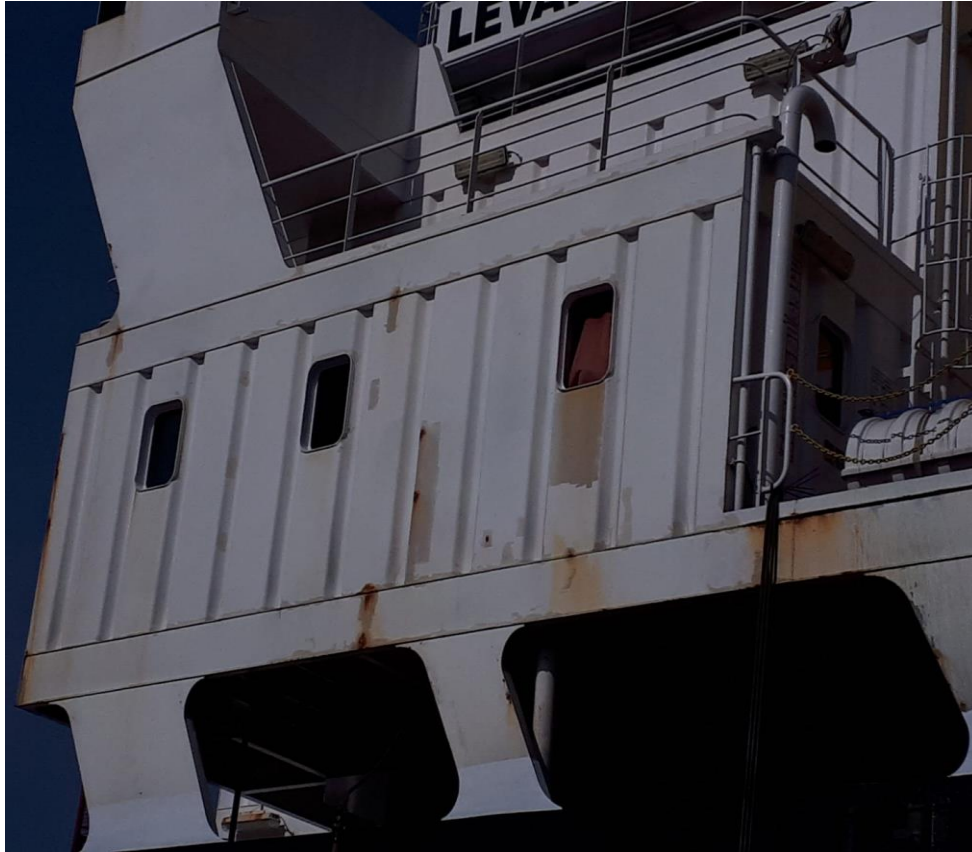
- 3) Durante los tiempos intermedios de mantenimiento anual la pintura de obra muerta es sometida a procesos de reparación puntuales con mayor o menor frecuencia y alcance, dependiendo de cada buque o compañía, no estando garantizado que, durante la realización de estas actuaciones de mantenimiento, el procedimiento aplicado sea el adecuado y conveniente en cada caso.

Figura 6. Estado superficial de la superestructura de un buque con evidencias de parches de pintura y signos de corrosión localizada.

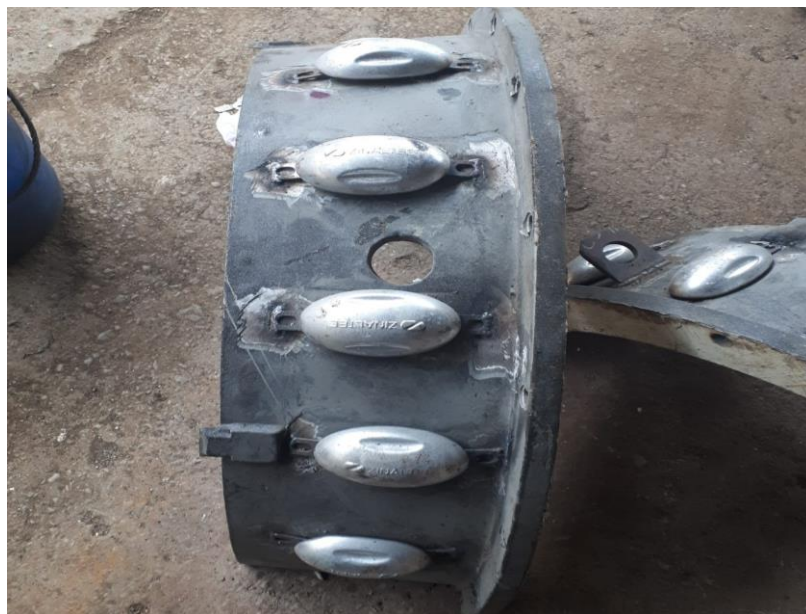
Figura 6. Guardacabos buque con exceso de protección catódica.

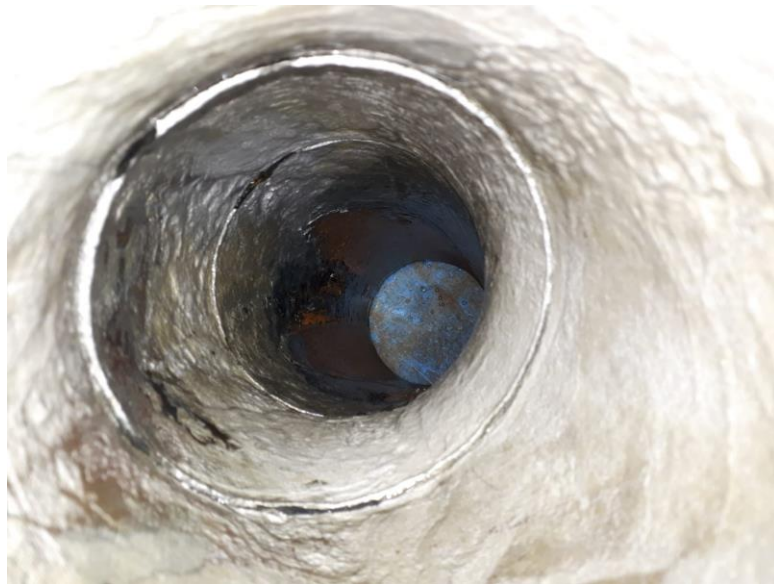
Figura 7. Superficie de una tubería de refrigeración de M.P afectada por corrosión.

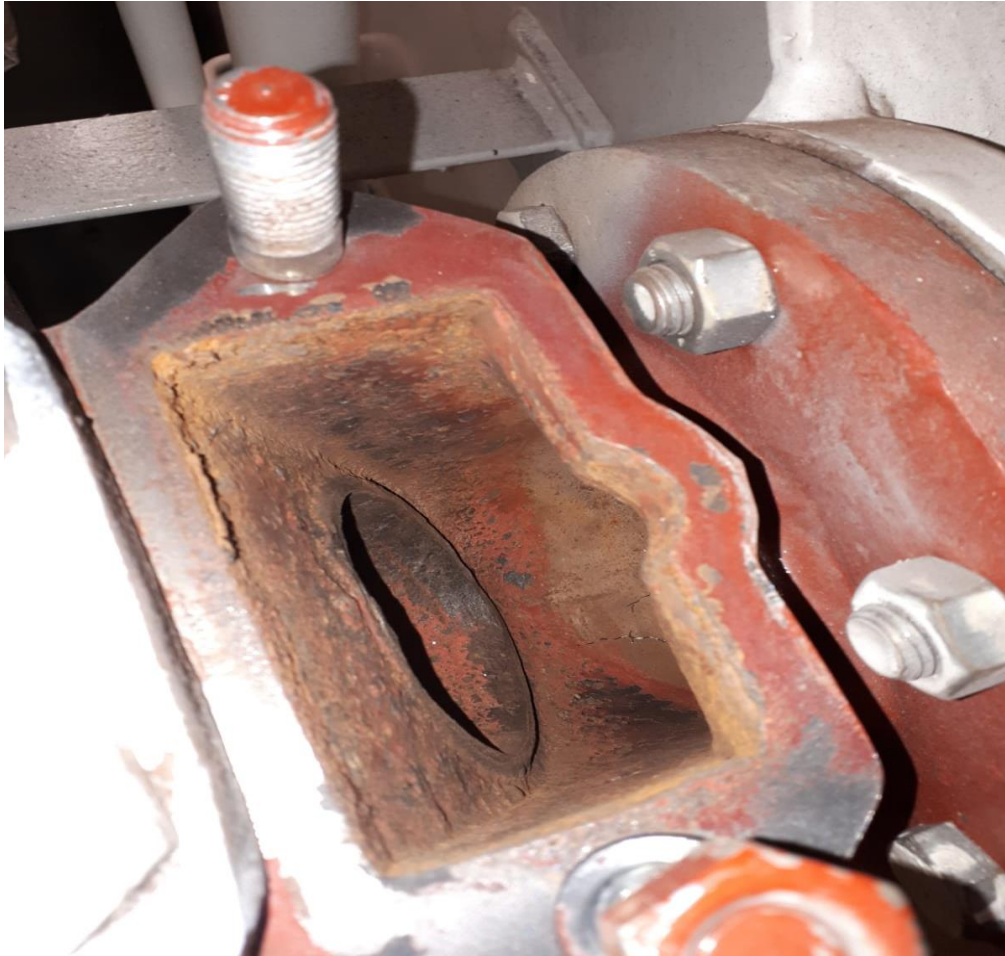
Figura 8. Estado interno de una válvula de tormenta (descarga M. Aux) afectada por erosión en el asiento de cierre de la válvula.

Cuando el daño no es grave es posible reparar el cuerpo de la válvula, al menos provisionalmente, con una soldadura de metal o, para bajas presiones y temperaturas, con resinas epoxi o componentes metaloplasticos como la Belzona.

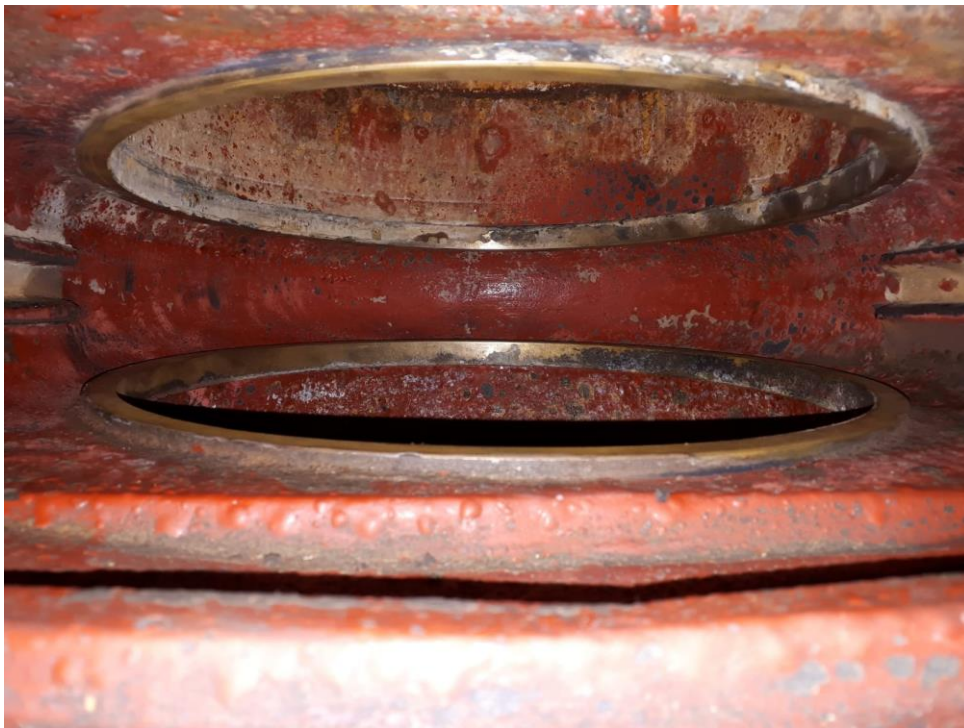
Figura 9. Estado interno de una válvula de guillotina o compuerta (sistema ecosonda) afectada por corrosión,

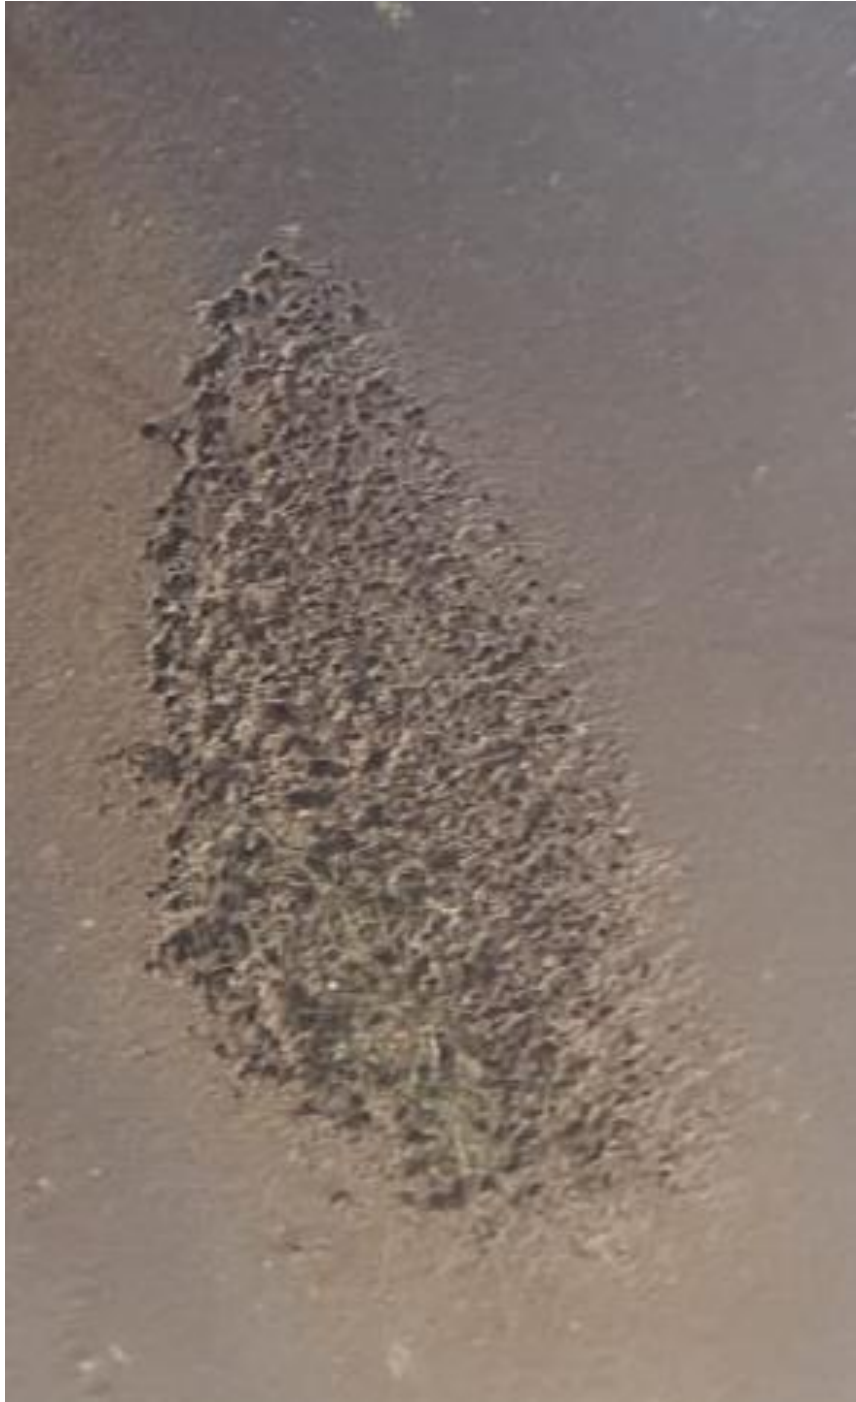
Figura 10. Estado superficial del actuador de una válvula de mariposa (sistema de lastre) afectada por cavitación,

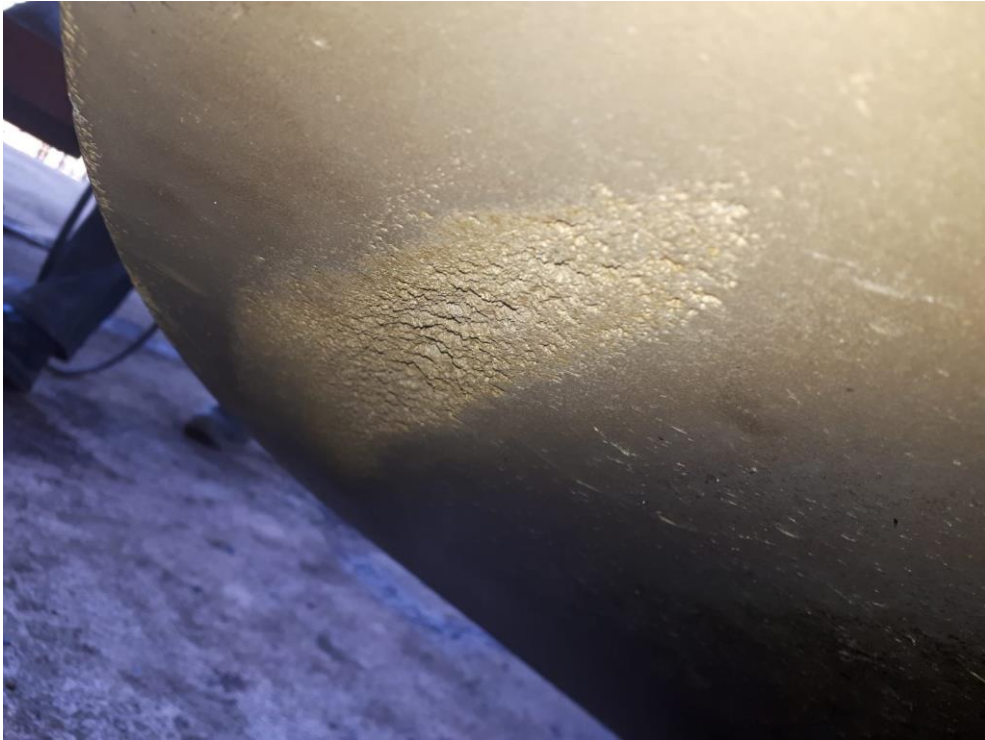
Figura 11. Estado superficial de la pala de la hélice de propulsión principal (palas de paso variable sistema "CPP") afectada por cavitación,

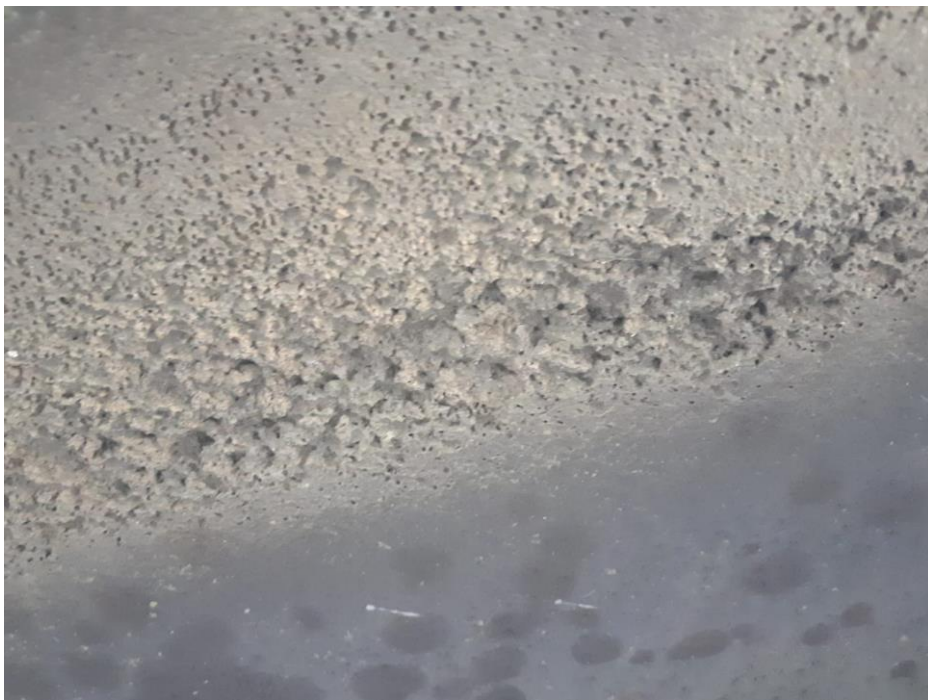
Figura 12. Estado superficial de la pala de la hélice de propulsión principal (palas de paso variable sistema "CPP") afectada por cavitación,

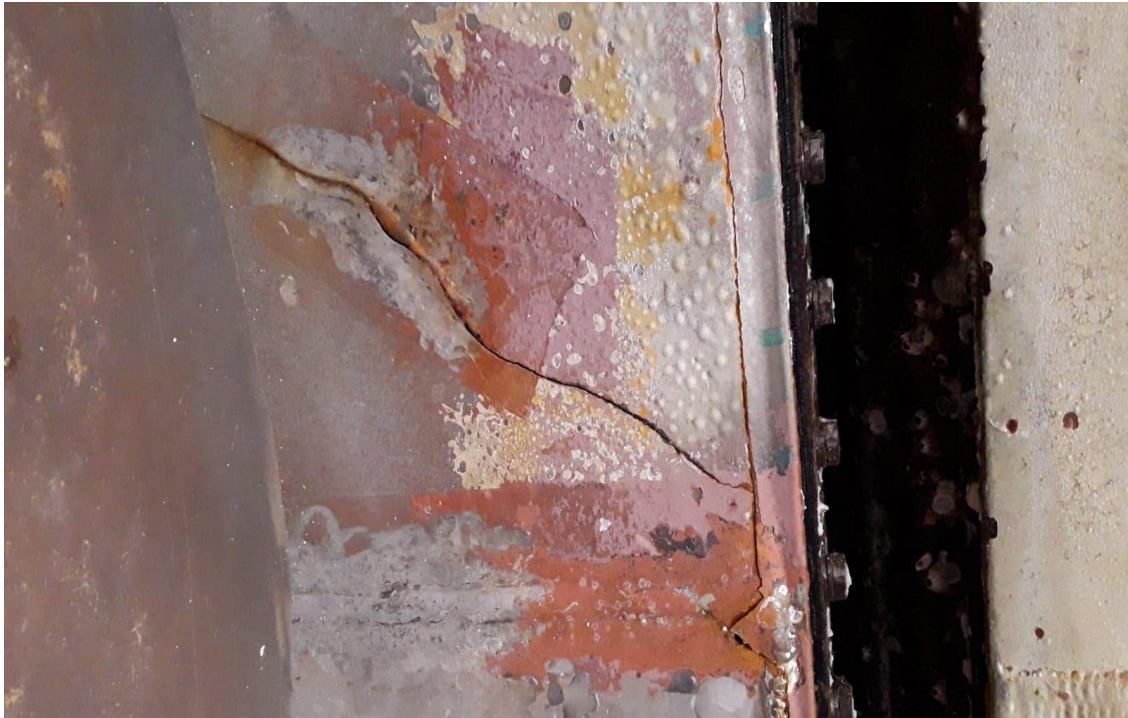
Figura 13. Estado superficial, de banda de recubrimiento de acero inoxidable de túnel de hélice de maniobra.

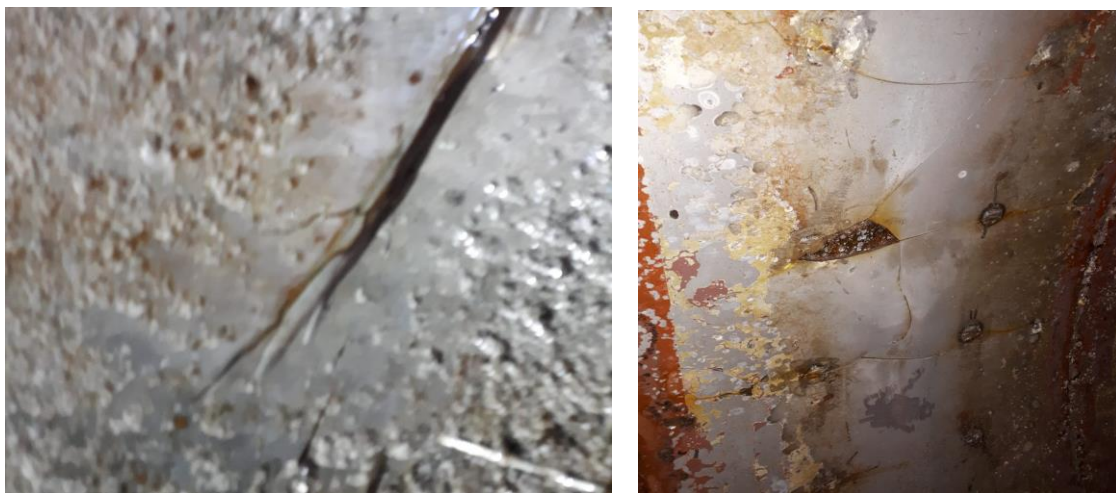
Figura 15 y 16. Estado superficial, del acero al carbono del cuerpo del túnel y de la banda de acero inoxidable, ambos con estado de agrietamiento muy acusado.

Tras la inspección visual, en la cual se descubrieron grietas muy pronunciadas en la banda de acero inoxidable anti-desgaste y en el acero al carbono del cuerpo del túnel, se procedió a una inspección de partículas magnéticas, líquidos penetrantes y de ultrasonidos para conocer con exactitud la profundidad de las grietas y su alcance. Además de dichas pruebas se realizó un ensayo de PMI (identificación positiva de materiales) al acero al carbono del cuerpo del túnel para conocer su composición exacta, el cual dictaminó que era un acero de calidad naval A F6 502 235. Dicho dato es importante para poder realizar un procedimiento de soldadura adecuado y conocer el mejor material de aporte y las temperaturas entre cordones de soldadura, etc., para una buena reparación.

Paso 5. Tras la eliminación de las zonas afectadas por la corrosión marina debido a las filtraciones de agua de mar a través de las grietas producidas por un estado tensional y sometido a estrés. Se continuó con la siguiente etapa de la reparación, que fue la sustitución de dicho acero dañado por acero de la misma calidad, cualidades mecánicas y composición química y espesor 25mm.

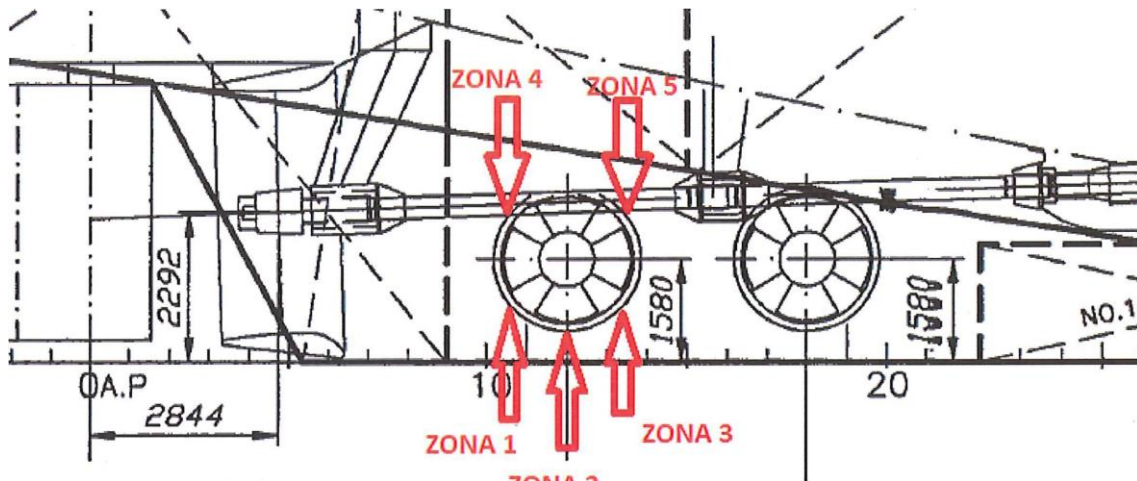
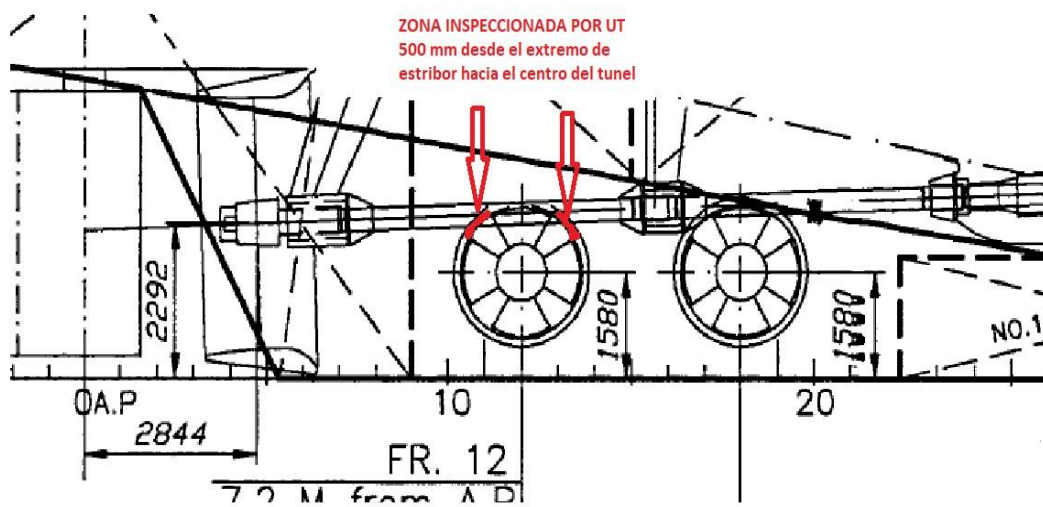
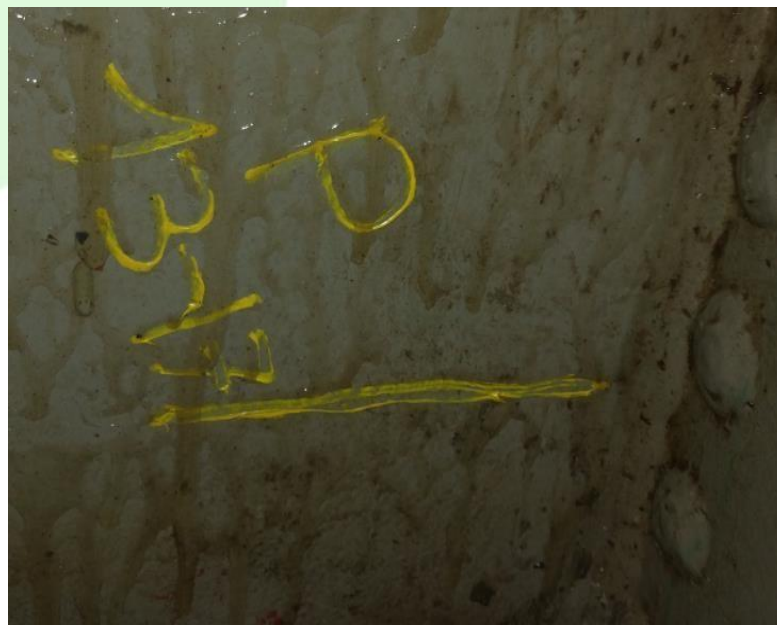
Figuras 17, 18 y 19. Esquemas de las zonas en los que se realizaron ensayos no destructivos previos a la reparación y foto de una de las grietas tras la inspección de UT

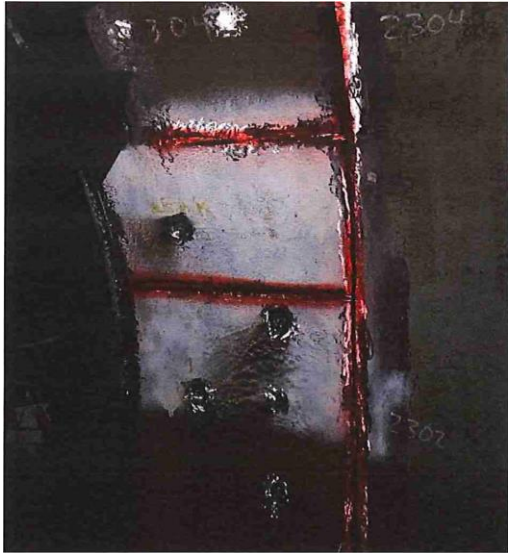
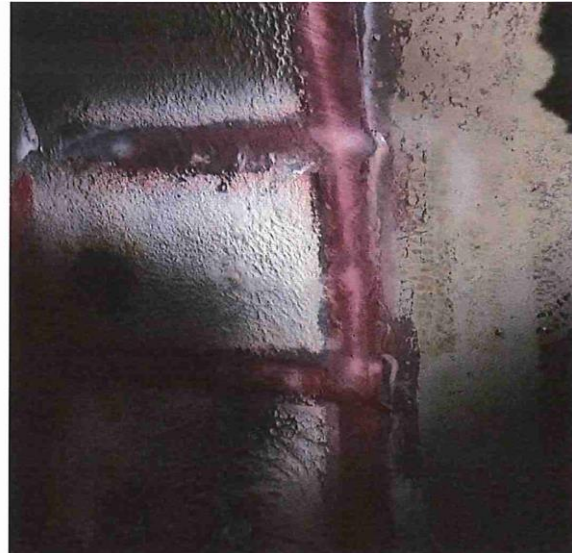
Figuras 20 y 21. Ensayo de líquidos penetrantes, en el acero al carbono del cuerpo del túnel tras la eliminación de la banda de acero inoxidable.

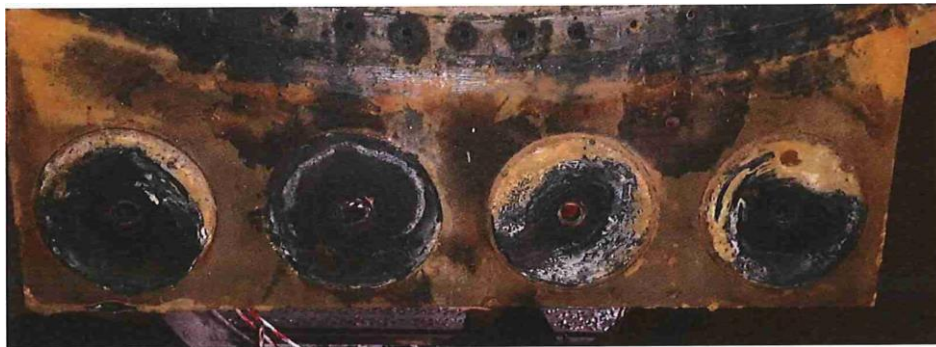
Una vez toda la estructura estaba desplazada de su emplazamiento original pudimos observar el estado de los silenbloks o tacos de amortiguación de fuerzas axiales, (ubicados en la parte inferior del túnel y que no son visibles ni accesibles con el túnel en posición) los cuales tenían un estado tras 18 años de servicio extremadamente bueno sin signos de compresión ni de haber sufrido esfuerzos de trabajo, solo con manchas e incrustaciones marinas originadas por las filtraciones de agua dentro del espacio vacío.

Figura 24. Estado superficial de los tacos de amortiguación axial del túnel

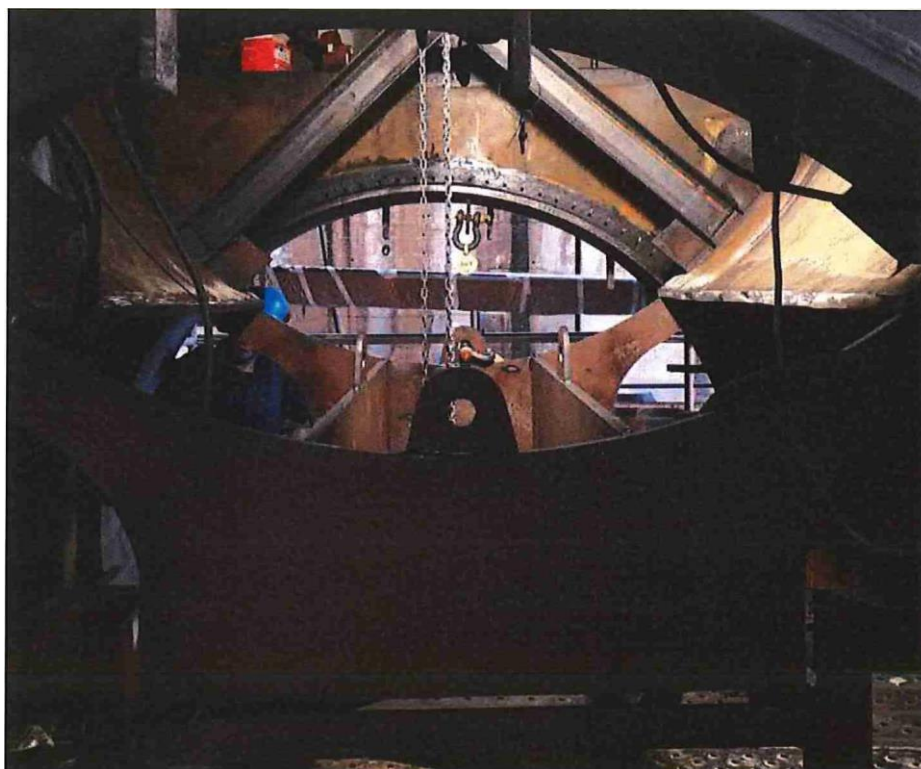
Figura 30. Foto del corte de la zona afectada.
